**BEDIENING**

**SPECIFICATIE**

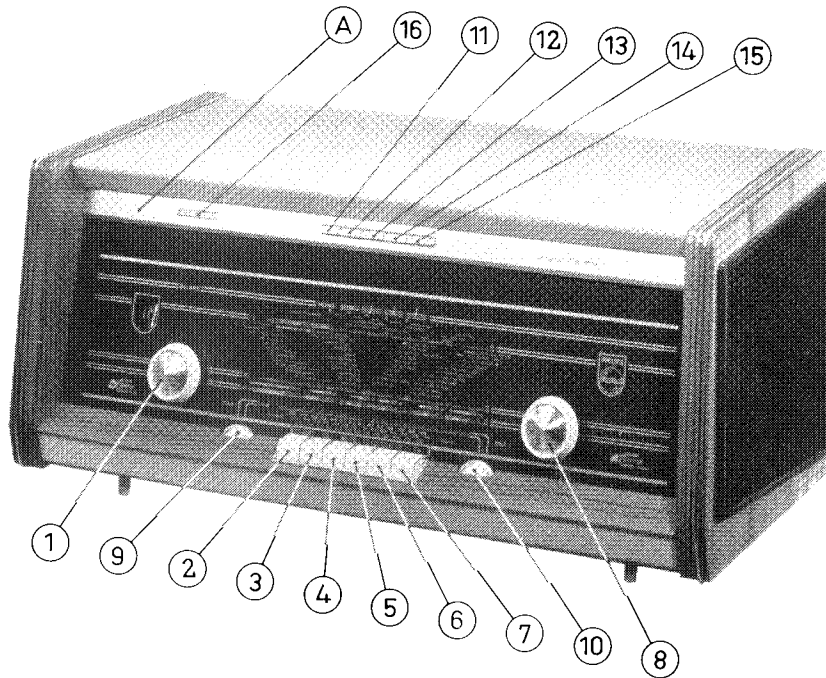
- 1 = Volumeregelaar
- 2 = Aan/uitschakelaar
- 3 = P.U.-schakelaar
- 4 = L.G.-schakelaar
- 5 = M.G.-schakelaar
- 6 = K.G.-schakelaar
- 7 = F.M.-schakelaar
- 8 = Afstemming
- 9 = Lagetonen-regelaar
- 10 = Hogetonen-regelaar
- 11 = Monoschakelaar
- 12 = Stereoschakelaar
- 13 = Toonschakelaar
- 14 = Toonschakelaar
- 15 = Toonschakelaar
- 16 = Balansregelaar

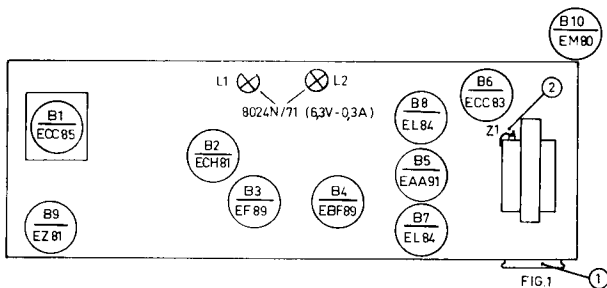
**BUIZEN BEZETTING**

De smeltveiligheid Z<sup>1</sup> kan zich ook aan de linker onderzijde van de transformator bevinden in plaats van aan de linker bovenzijde zoals hier is aangegeven.

- 1. Buizen en lampjes licht niet op
  - a. Ga na of de spanningsomschakelaar goed is ingesteld (zie post 1 van fig. 1)
  - b. Ga na of de smeltveiligheid in orde is (zie post 2 van fig. 1)
  - c. Ga na of de buizen goed zijn aangedrukt en of ze op de juiste plaats staan (zie fig. 1)
- 2. Afstemmoog licht niet op
  - a. Vervang de gelijkrichtbuis B9 (zie fig. 1)

- 1. De linker of rechter luidspreker geeft geen geluid
  - a. Vervang B6 en/of B7 en/of B8
- 2. De radio werkt op F.M. maar niet op L.G.-M.G.-K.G.
  - a. Vervang B2 en/of B4
- 3. De radio werkt op L.G.-M.G.-K.G. maar niet op F.M.
  - a. Vervang B1 en/of B5
- 4. Wel grammofoonweergave, maar geen ontvangst op L.G.-M.G.-K.G.-F.M.
  - a. Vervang achtereenvolgens B2, B3, B4
- 5. De radio werkt normaal maar het afstemmoog licht niet op
  - a. Vervang B10
